## Reparationsmetod för blindsockelkonstruktion

Ett bra resultat med mindre arbete

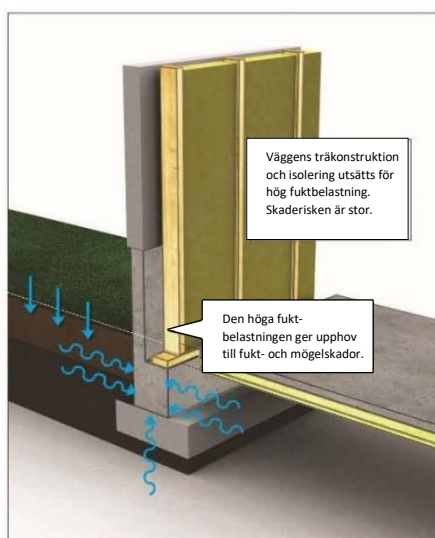
Traditionell blindsockelkonstruktion

Träkonstruktionerna vid den traditionella blindsockelkonstruktionen är ofta i marknivå eller till och med under marknivå. Markfukt och ytvatten söker sig genom betongen till innanför varande konstruktioner och isolering och risken för fukt- och mögelskador är då stor. En annan skadeorsak är att ventileringen mellan blindsockeln och träkonstruktionen är mycket begränsad, vilket också ökar risken för fukt- och mögelskador.

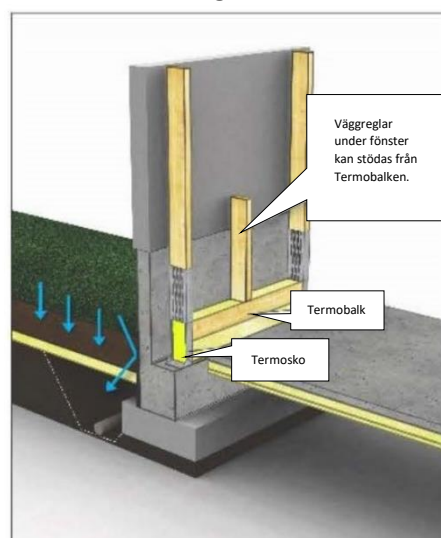
Termotuote – åtgärdad konstruktion

Med Termotuotes reparationsmetod för blindsockelkonstruktioner så monteras termoskon nedanför väggens träkonstruktion, isolering görs med hjälp av termobalken. På detta sätt får man bort skadat material och kan även förhindra fuktpåverkan på den tidigare fuktbelastade riskkonstruktionen, slutresultatet är en fukttekniskt mycket säkrare konstruktion.

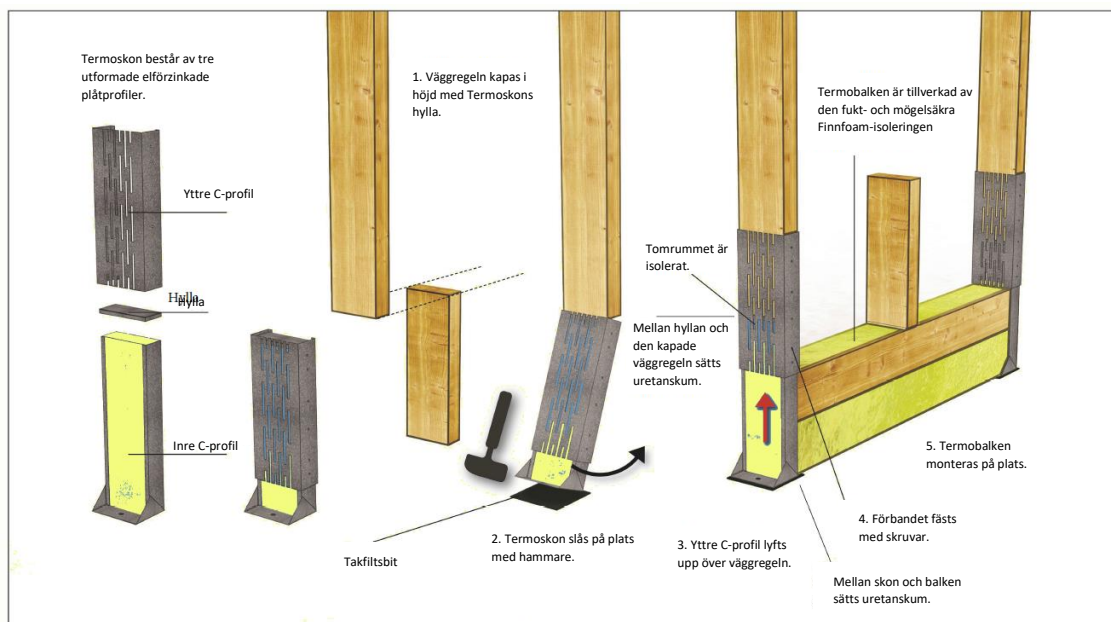
### Montering av Termoskon och Termobalken

- 1: Väggregeln kapas i höjd med Termoskons hylla
- 2: Termoskon slås på plats med hammare
- 3: Den yttre C-profilen lyfts upp över regeln
- 4: Förbandet fästs med skruvar
- 5: Termobalken längdkapas och monteras

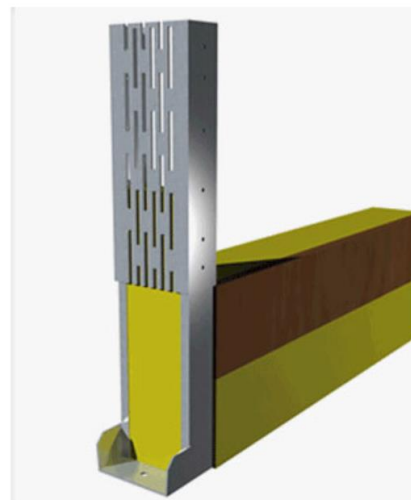
Termoskon och Termobalken bildar tillsammans en modern reparationsmetod för ytterväggar. Den bärande väggstommens skadade nedre delar ersätts med isolerade Termoskor av stål och den skadade väggisoleringen ersätts med den fuktsäkra Termobalken.

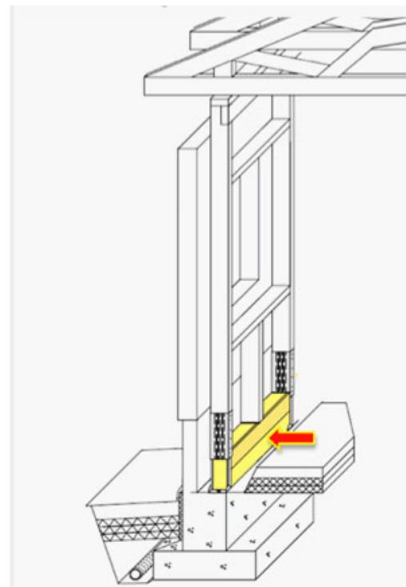
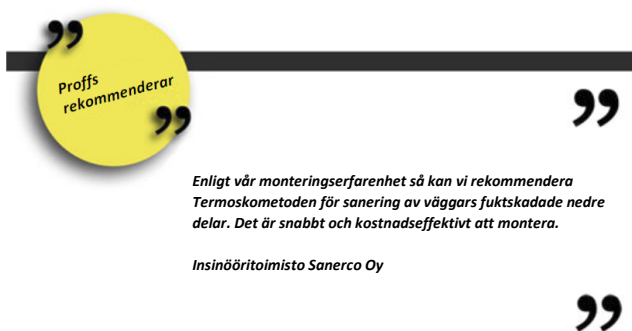
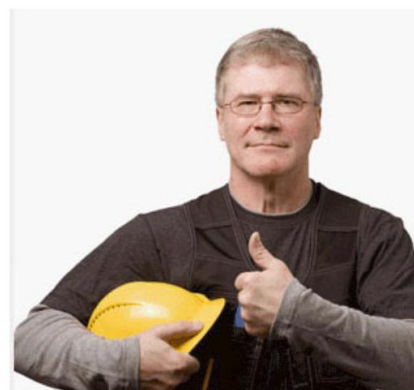
Termobalken är en effektiv värmeisolering som monteras i väggens nedre del. Termobalken är försedd med skruvregel för väggskiva och golvlist, för effektiv och snabb montering.
